Badegewässerprofil

Ritzensee, Saalfelden

AT3220004400190010

erstellt gemäß Bäderhygienegesetz (BHygG), BGBl. Nr. 254/1976 zuletzt geändert durch BGBl. I Nr. 42/2012

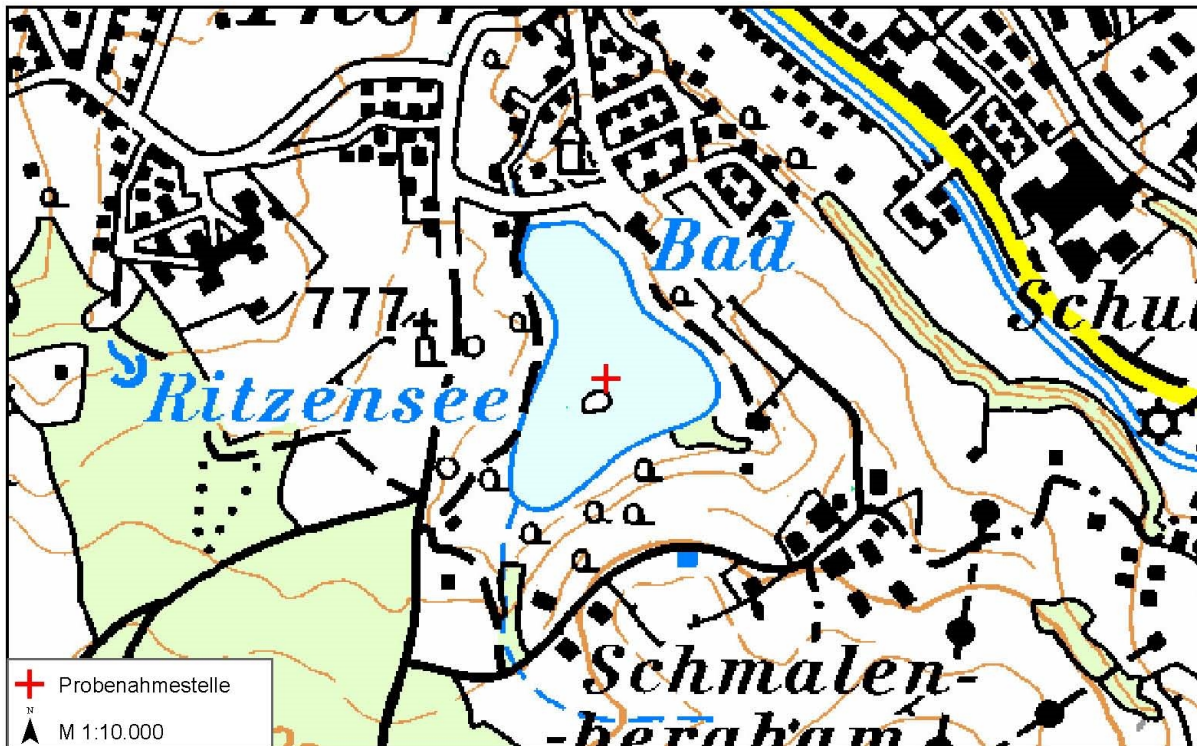
2.26 Lagekarte des Badegewässers

Die nachstehende Lagekarte zeigt das Badegewässer sowie die Probenahmestelle (+) im Maßstab 1:10000. In Österreich erfolgt die Probenahme grundsätzlich im Bereich mit der größten Dichte an badenden Personen. Dieser Bereich („Badezone“) umfasst hier das gesamte Gewässer.
